PLANO DE AÇÃO DE EMERGÊNCIA PARA BARRAGENS DE MINERAÇÃO - PAEBM

BARRAGEM DE REJEITOS MCSA
DIQUE 2/2A

Nº Documento:			Nº Contrato/Lote:	
HBR003-23-ERO-OS04-REL-201			HBR003-23	
4	23/01/24	ATUALIZAÇÃO DO DOCUMENTO	HBR	SBA
3	06/12/23	ATUALIZAÇÃO DO ESTUDO DE RUPTURA	HBR	SBA
2	07/07/23	ATENDIMENTO À COMENTÁRIOS	HBR	BR
1	23/06/23	PARA COMENTÁRIOS E APROVAÇÃO	HBR	BR
0	24/05/23	EMISSÃO PRELIMINAR	HBR	BR
Rev.	Data	Descrição da Revisão	Elaborado por	Aprovado por

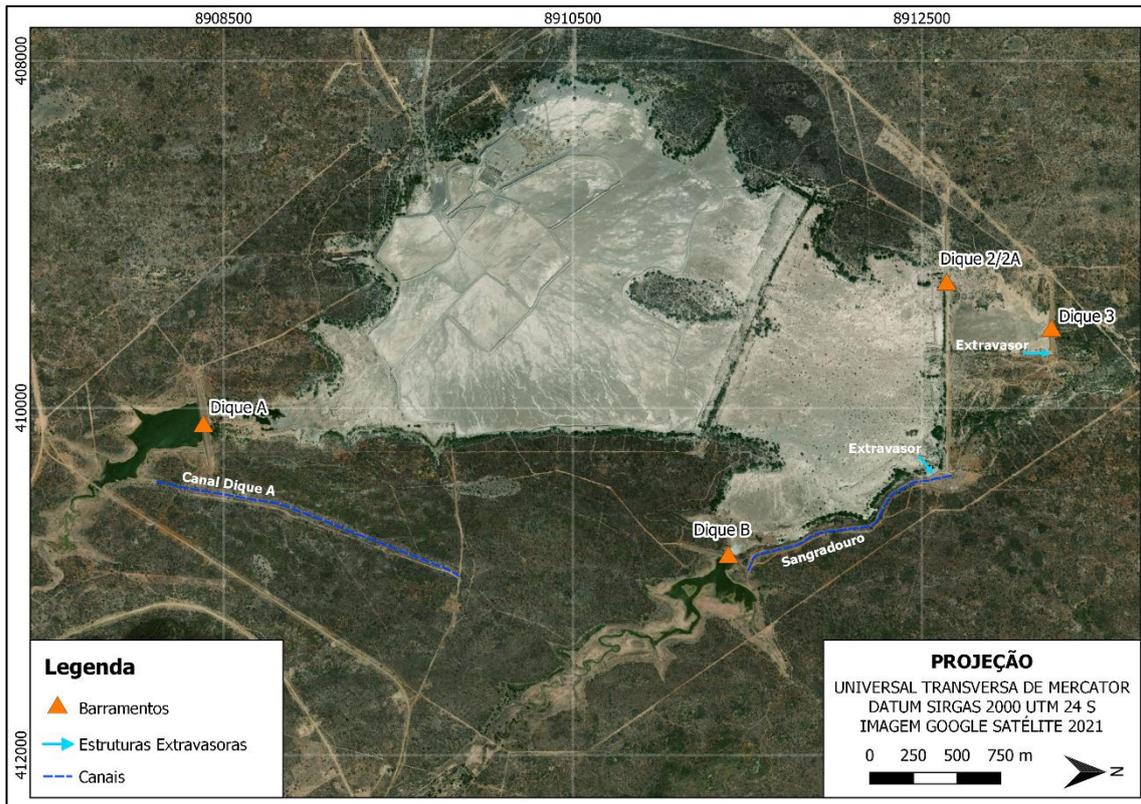
Figura 5-2 - Arranjo Geral do Complexo da Barragem de Rejeitos MESA.

Na Figura 5-2 estão apresentadas as estruturas em avaliação, constituintes do sistema de disposição de rejeitos da MCSA e na Tabela 5-1 são apresentados os dados gerais da Barragem MCSA.

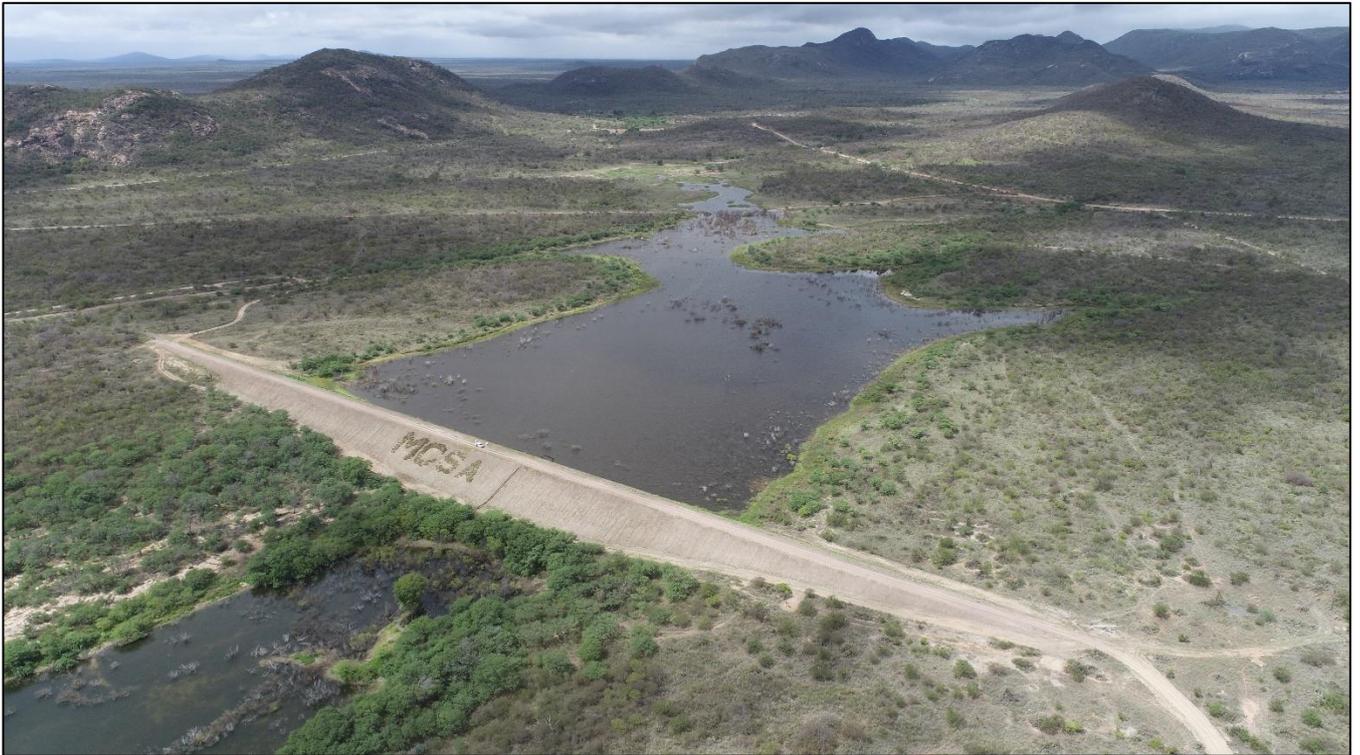
Figura 5-3 – Dique A.
Fonte: ERO BRASIL Caraíba, 2022.

A Figura 5-3 e a Figura 5-6 apresentam respectivamente o Dique A, o Dique B, o Dique 2/2A e o Dique 3.

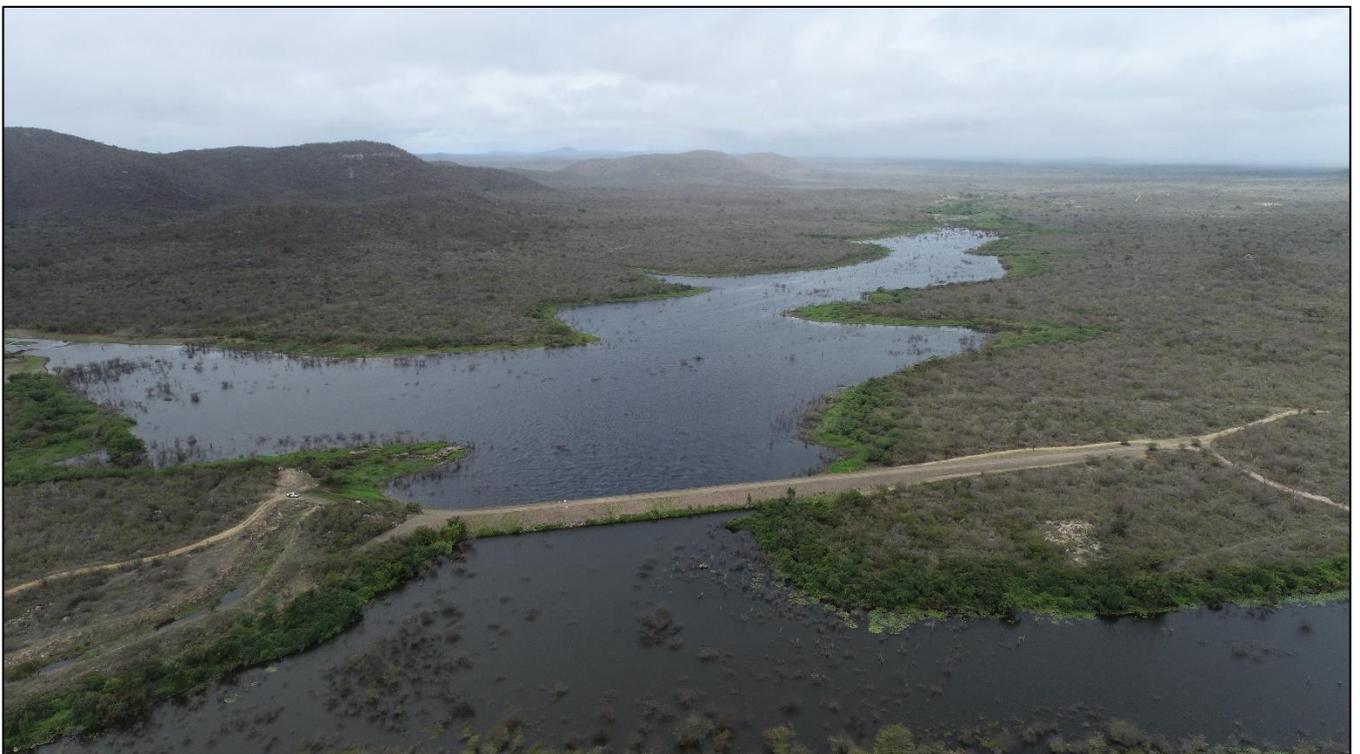
Figura 5-4 – Dique B.
Fonte: ERO BRASIL Caraíba, 2022.

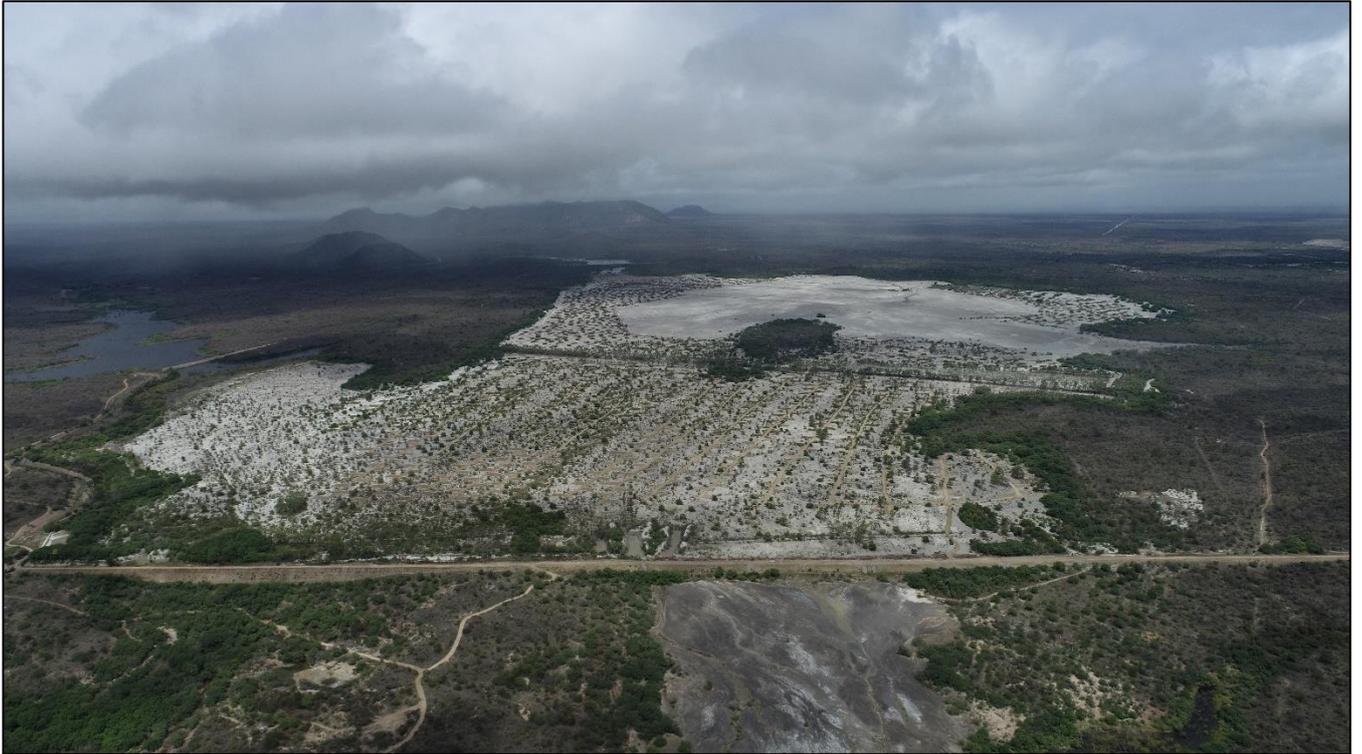
Figura 5-5 – Dique 2/2A.
Fonte: ERO BRASIL Caraíba, 2022.

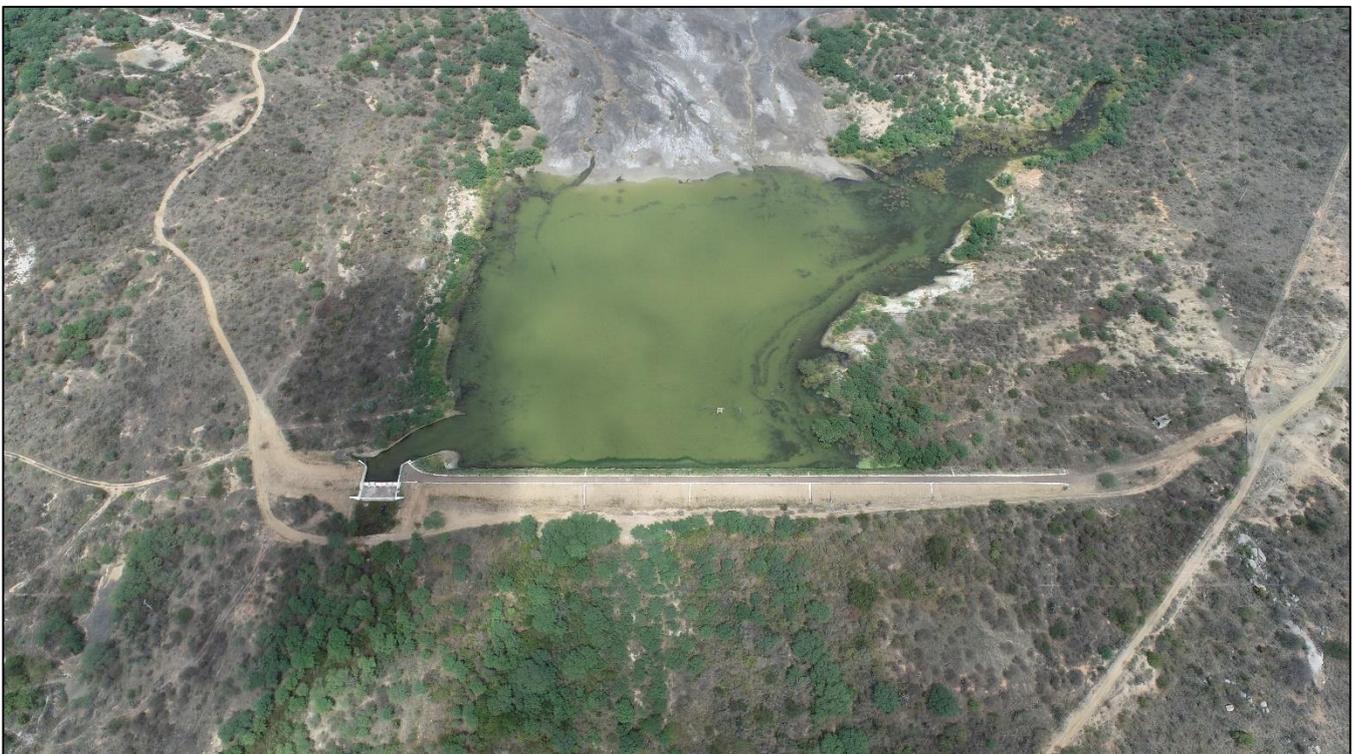
Figura 5-6 – Dique 3.
Fonte: ERO BRASIL Caraíba, 2022.

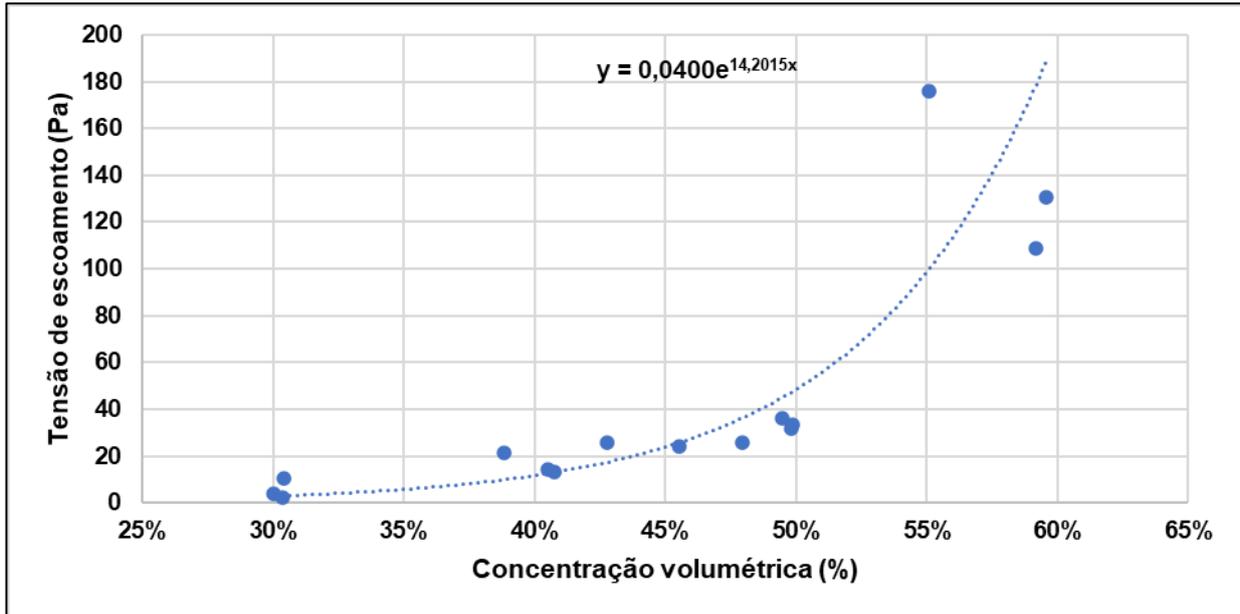
Figura 5-7 – Tensão limite de escoamento em função da concentração volumétrica.

Quanto aos ensaios reológicos, os resultados destes são sintetizados entre as Figura 5-7 e Figura 5-9, que apresentam a tensão limite de escoamento e viscosidade em função da concentração volumétrica de sólidos das misturas analisadas.

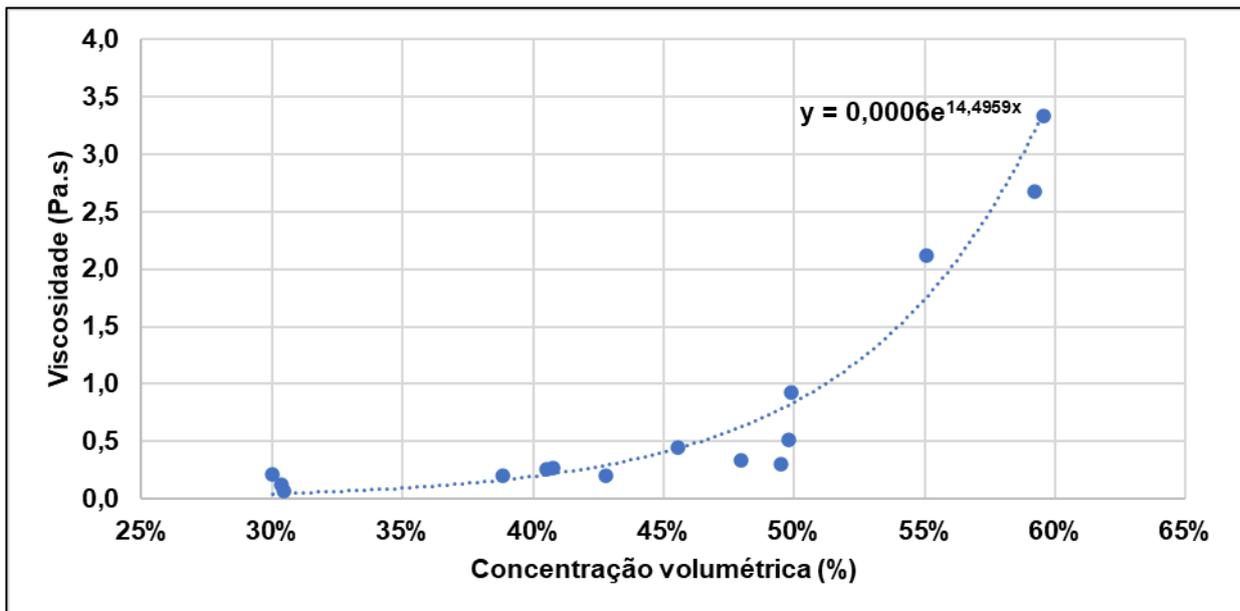
Figura 5-8 – Viscosidade em função da concentração volumétrica da mistura.

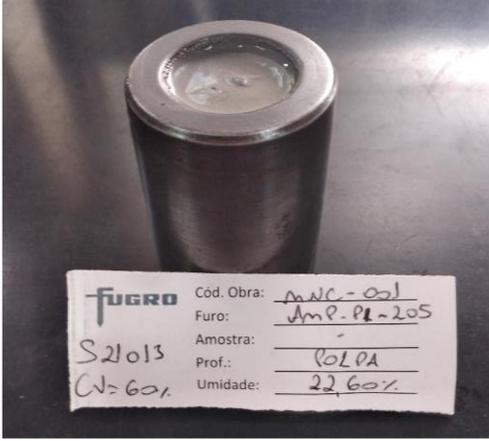
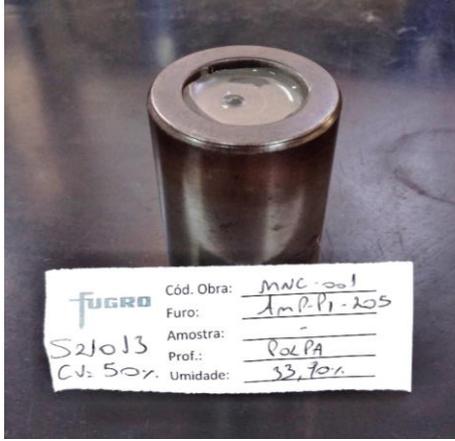
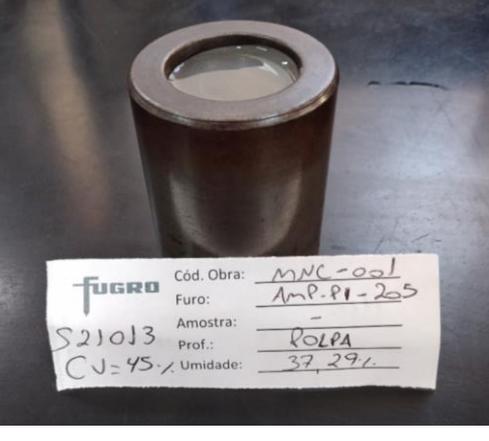
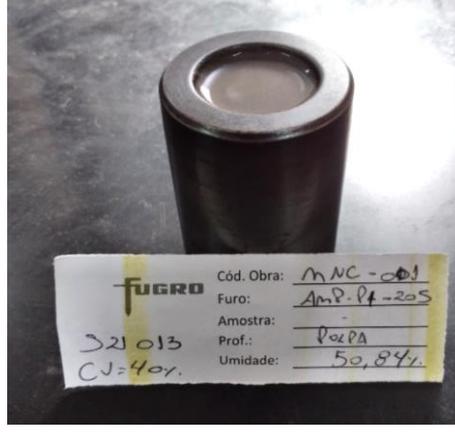
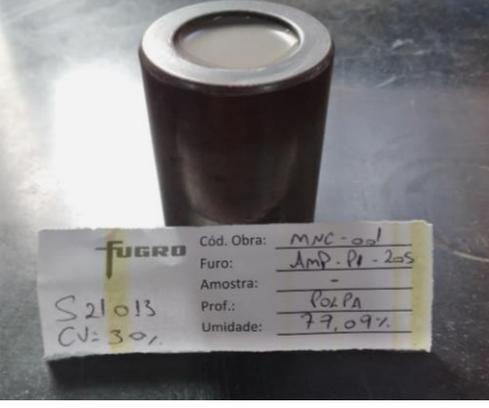
Concentração Volumétrica - CP-1 60%	Concentração Volumétrica - CP-2 50%

Concentração Volumétrica - CP-3 45%	Concentração Volumétrica - CP-4 40%

Concentração Volumétrica - CP-5 30%	Concentração Volumétrica - CP-6 -

Figura 5-9 – Tensão escoamento em função da concentração volumétrica (Amostra S21013).

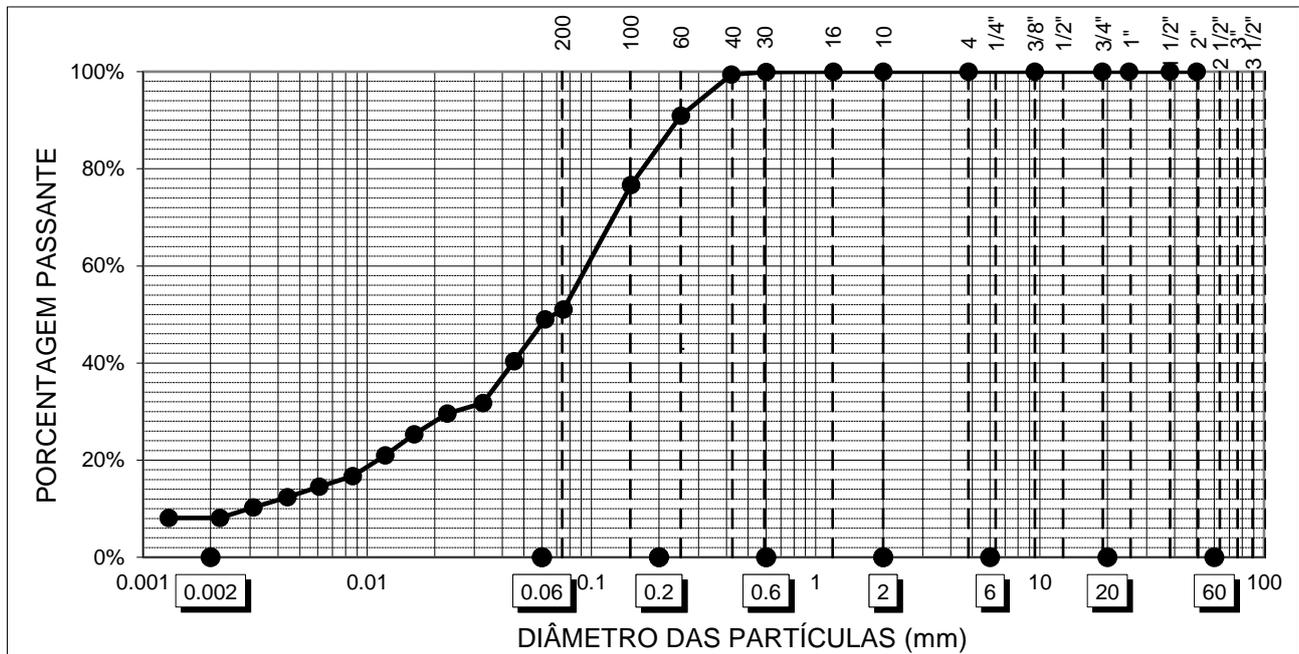
A composição da amostra apresenta 8,11% de argila, 39,79% de silte, 7,95% de areia fina, 35,88% de areia média, 16,16% de areia grossa e 0,06% de pedregulho. O D50 do material é

de 0,0685 mm. A Figura 5-10 apresenta a distribuição granulométrica da amostra analisada, apresentando os resultados supracitados.

Figura 5-10 – Distribuição Granulométrica da amostra S21013.

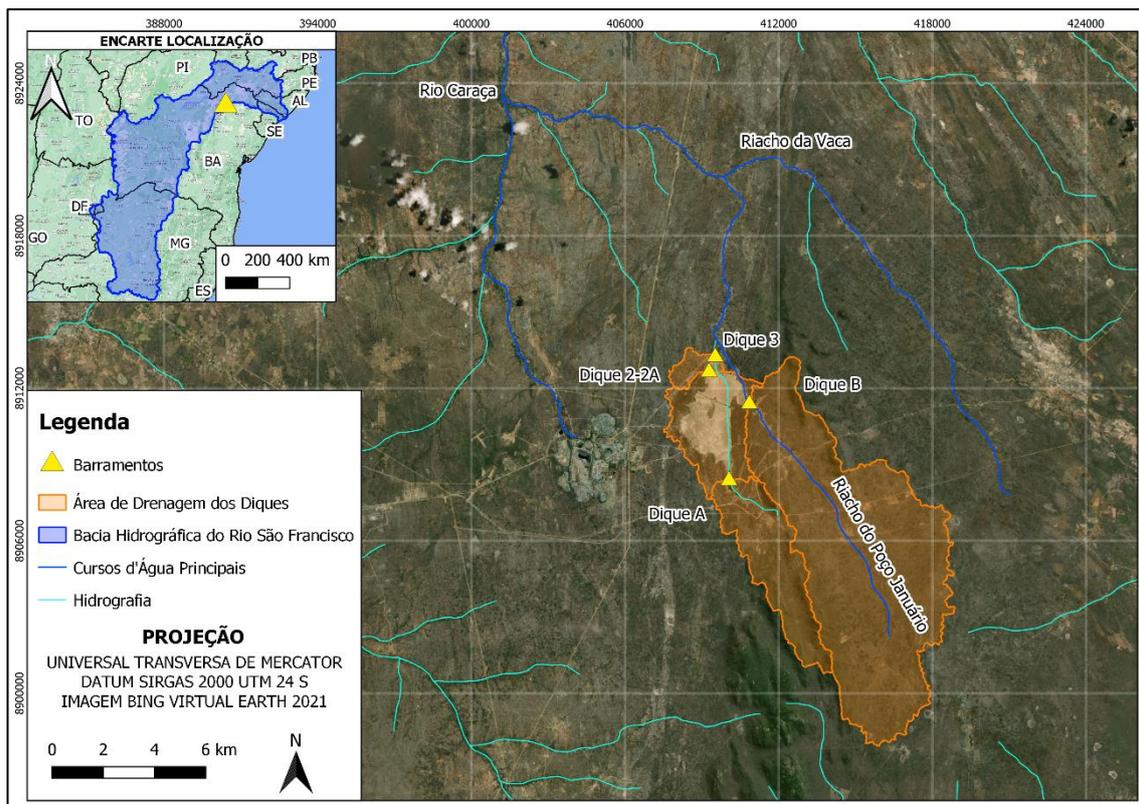
Figura 5-13 – Hidrografia do vale a jusante da Barragem da MCSA.

das estruturas e a hidrografia representativa da região e as áreas de drenagem são apresentadas pela Figura 5-13.

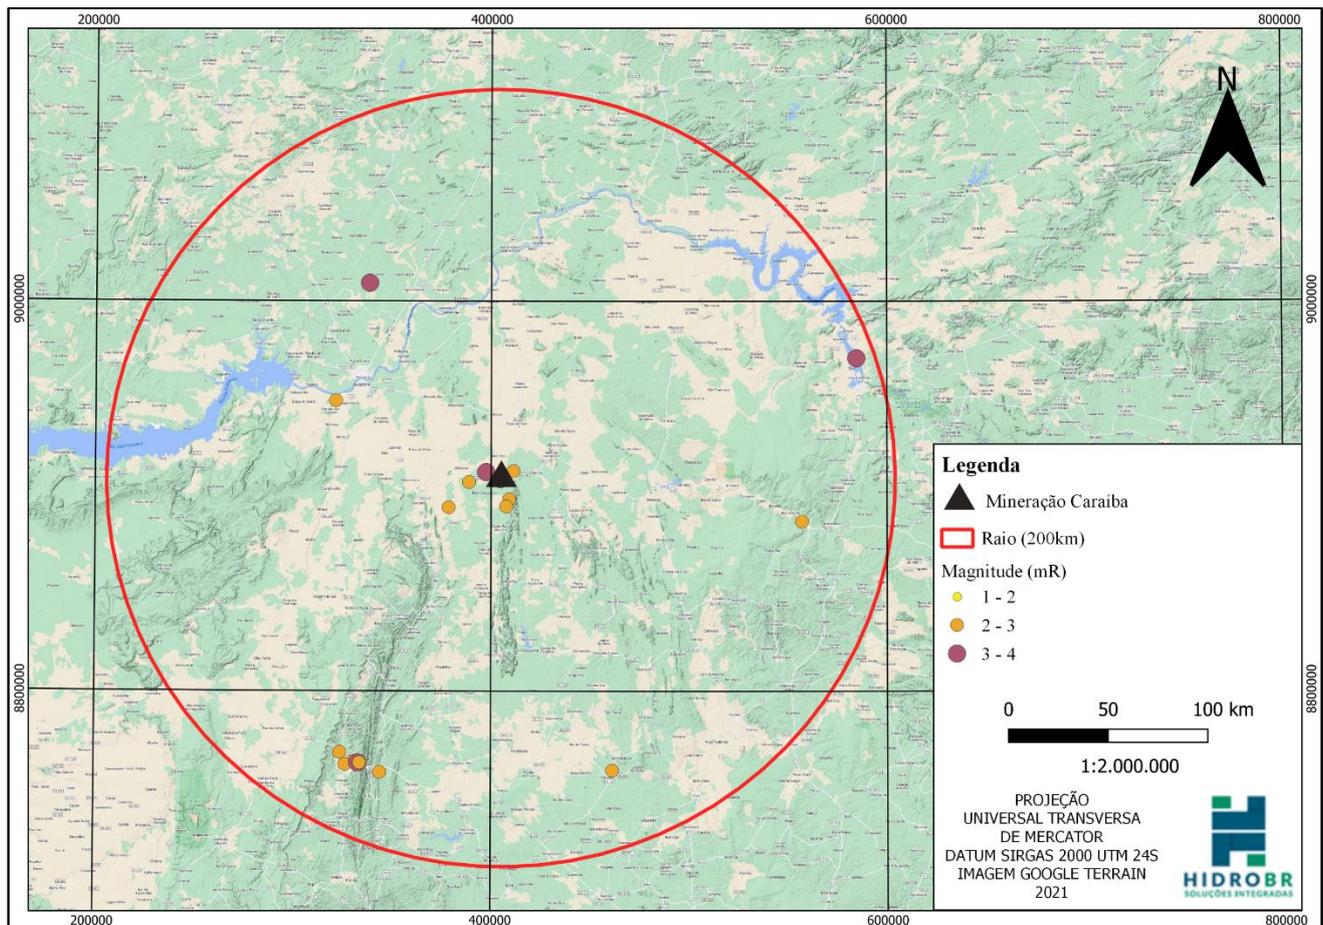
Figura 5-15 - Eventos sísmicos em um raio de 200 km da Mineração Caraíba.

Para a Mineração Caraíba, foi realizado o estudo de sismicidade local, considerando um raio de 200 km. Para raios superiores considera-se que o sismo não influencia a estrutura para o nível de magnitude que ocorre no Brasil (ADAMO *et al.*, 2020, LOPES e NUNES, 2011). Neste estudo, foi considerada a base de dados dos eventos sísmicos obtida dos catálogos disponibilizados pelo Centro de Sismologia da Universidade de São Paulo (USP). A Figura 5-15 ilustra os eventos sísmicos registrados em um raio de 200 km a partir da Barragem de Rejeitos MCSA.

Considerando os eventos históricos registrados pelos centros de monitoramento e apresentados na Figura 5-15, para um raio de 200 km, com centro na Barragem de Rejeito MCSA, os sismos apresentaram magnitudes inferiores àquelas que são descritas, pela literatura, como capazes de induzir danos à estrutura, ou seja, magnitudes menores do que 5,0 na Escala Richter (ADAMO *et al.*, 2020. GROUND WATER PROTECTION COUNCIL AND INTERSTATE OIL AND GAS COMPACT COMMISSION, 2021).

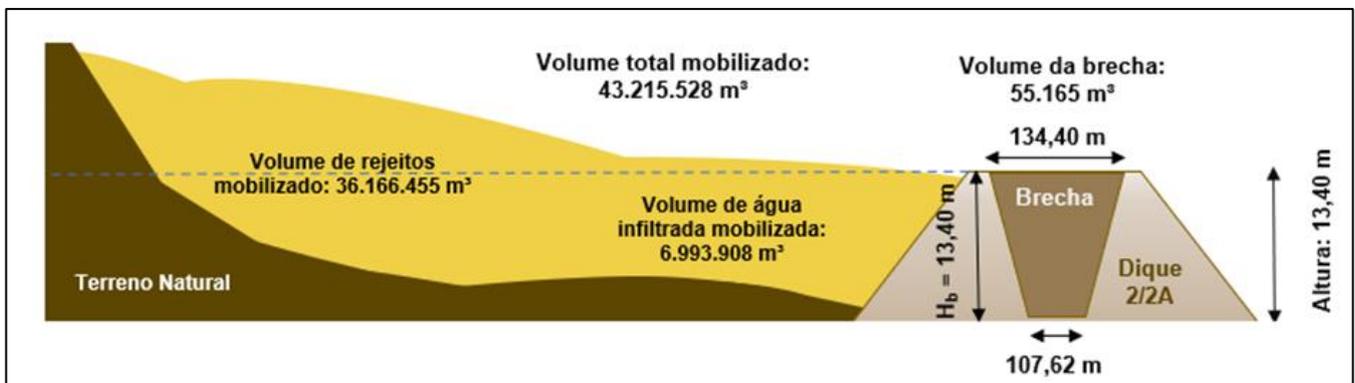
Parâmetros	Cenário chuvoso
	Dique 2/2A
Elevação do topo da brecha (m)	460,40
Elevação do fundo da brecha (m)	447,00
NA máximo atingido (m)	460,40
Altura da Brecha (m)	13,40
Volume total mobilizado (m ³)	43.160.363,08
Inclinação talude brecha (m)	1,00
Largura média da brecha (m)	121,00
Largura base da brecha (m)	107,62
Largura topo da brecha (m)	134,4
Tempo de formação da brecha adotado (h)	2,61

Figura 11-1 – Parâmetros da brecha de ruptura do Dique 2/2A – cenário chuvoso (sem escala)

A Tabela 11-1 apresenta os parâmetros da brecha de ruptura, enquanto a Figura 11-1 ilustra a sua geometria.

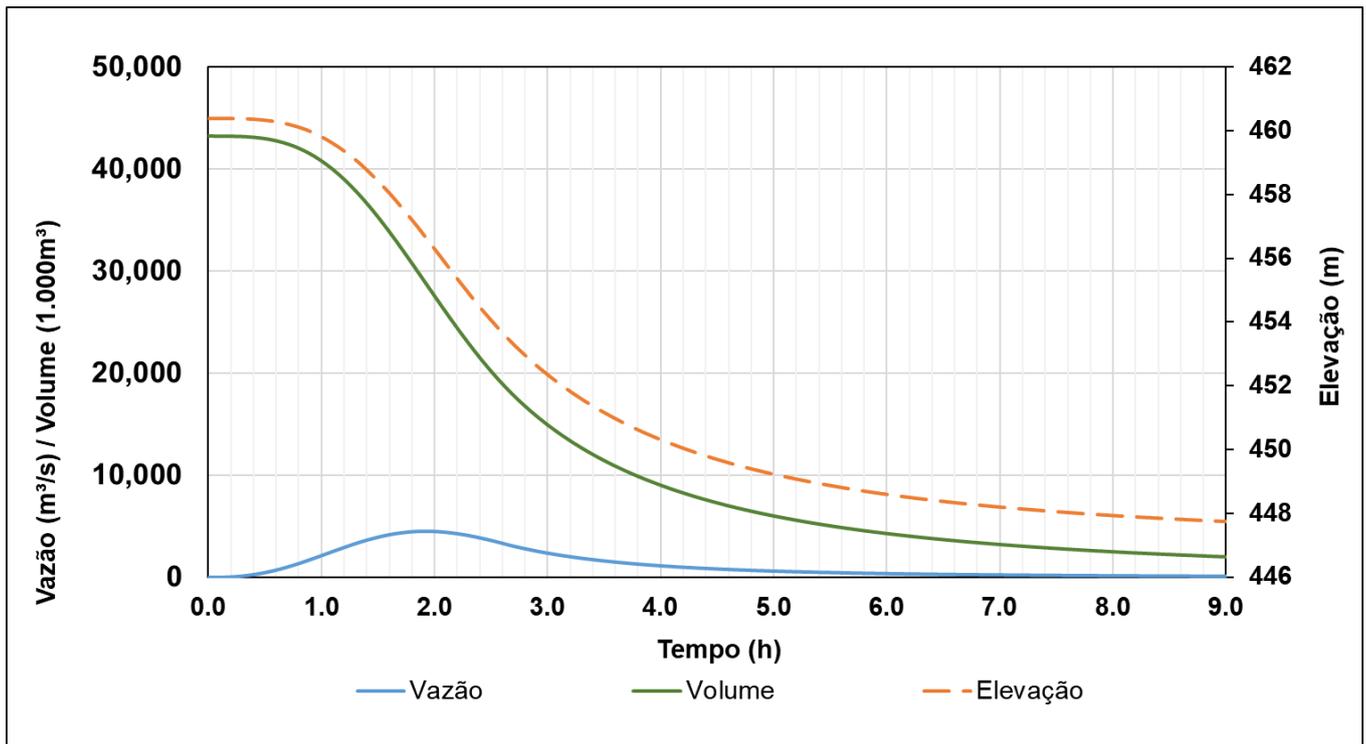
A fim de determinar o hidrograma resultante da ruptura da barragem para o cenário chuvoso, foi utilizado o *software* HEC-HMS 3.5, inserindo, como dados de entrada, a curva cota-volume do material escoado e os parâmetros da brecha. O resultado do hidrograma de ruptura para o cenário chuvoso do Diques 2/2A, bem como a variação do volume e da vazão com o tempo, está ilustrado na Figura 11-2. O hidrograma resultante apresentou vazão de pico de 4.466,49 m³/s para o cenário chuvoso no Dique 2/2A.

Figura 11-2 – Hidrograma de ruptura – Cenário Chuvoso para o Dique 2/2A.

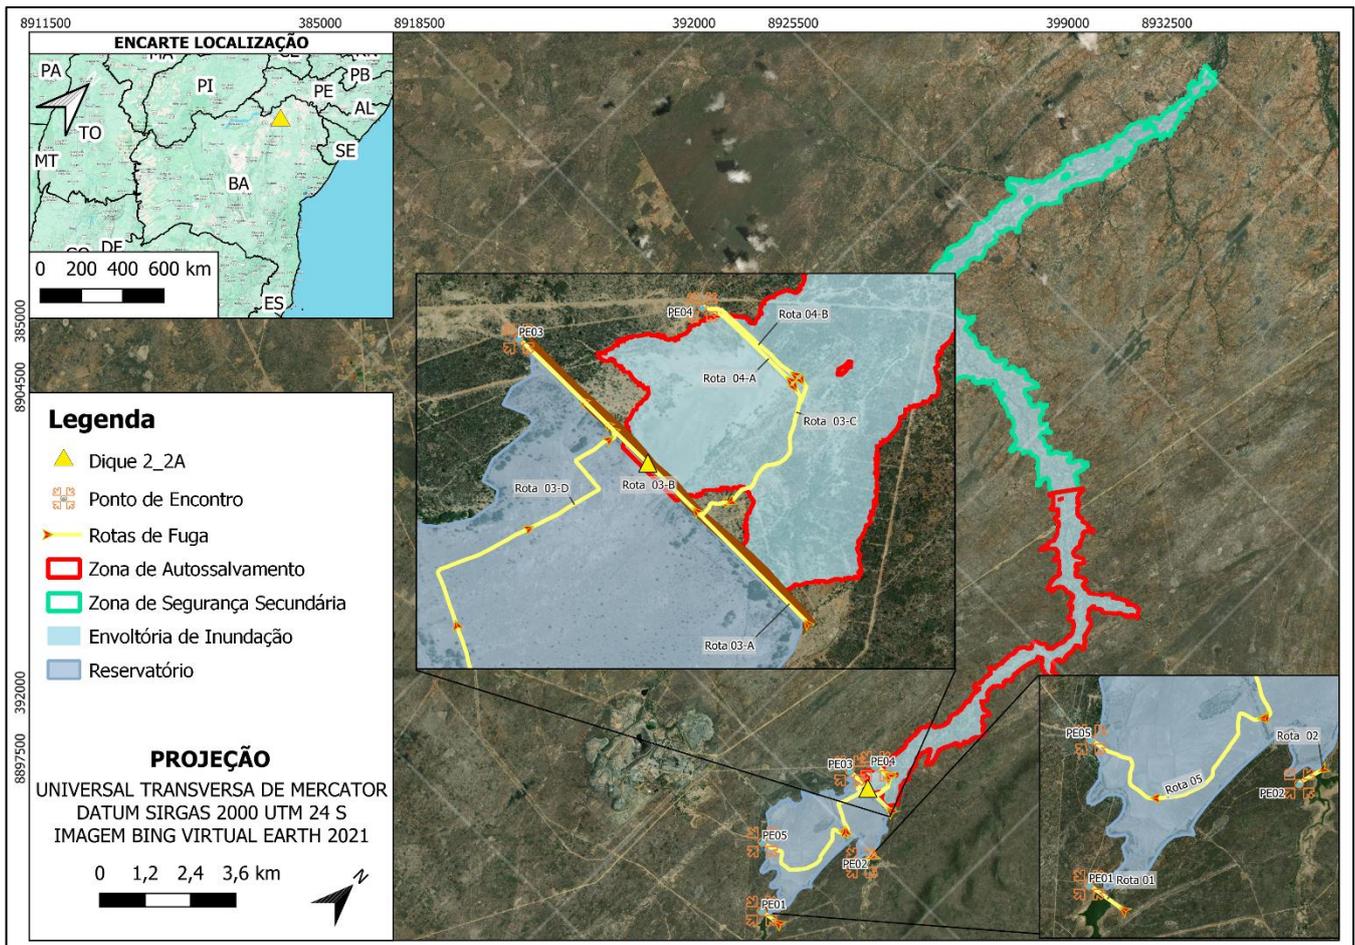
Figura 13-1 – Rotas de Fuga e Pontos de Encontro.

A evacuação das áreas susceptíveis ao atingimento da ruptura hipotética ocorrerá em situação de emergência Nível 2, isto é, antes de ocorrer a ruptura. Destaca-se que a barragem não é suscetível à liquefação, não sendo crível a ruptura instantânea da estrutura. Desta maneira, é previsto que o resgate das pessoas deslocadas até o ponto de encontro ocorra sob segurança, ainda sem a ocorrência de ruptura das estruturas. A partir do momento de ser decretada a situação de emergência Nível 2, as estradas de uso local estarão bloqueadas, entretanto, somente equipes de resgate estarão autorizadas a acessá-las. A localização das rotas de fuga e dos pontos de encontro é apresentada na Figura 13-1.

De acordo com a Figura 13-1, observa-se que os pontos de encontro estão localizados fora da mancha de inundação. As rotas buscam a retirada da população potencialmente atingida através de caminhos de fácil acesso e rápida evacuação. A definição das áreas dos pontos de encontro seguiu as premissas da Instrução Técnica Nº 001/2021 GMG/CEDEC, bem como os tempos de deslocamento pelas rotas. A Tabela 13-1 e a Tabela 13-2 apresentam a validação dos pontos de encontro e das rotas de fuga, respectivamente.

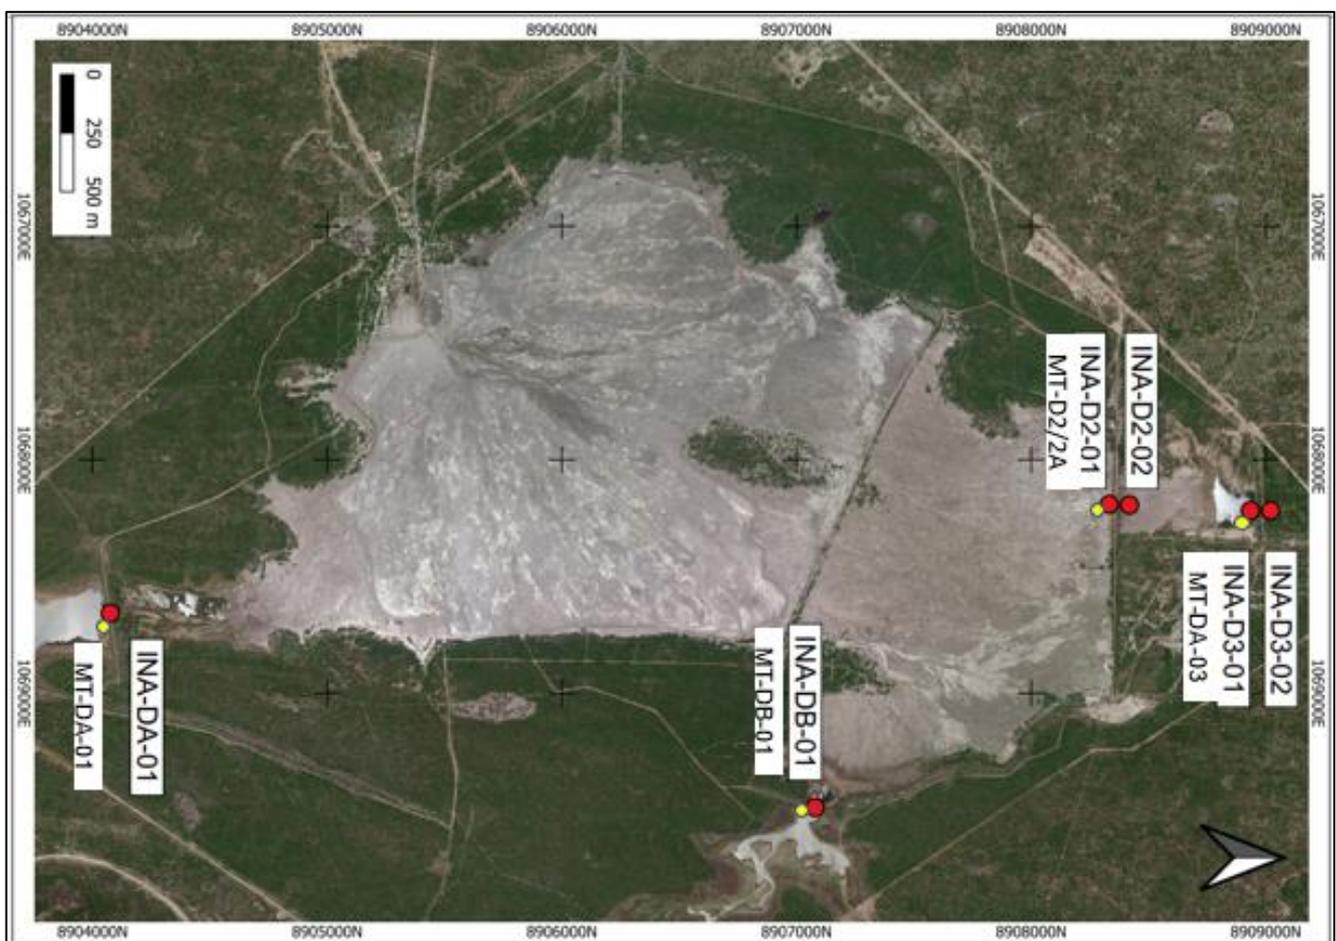
Figura 15-1 - Instrumentos dos Diques da Barragem de Rejeitos MCSA.

A Tabela 15.2 abaixo apresenta as coordenadas dos instrumentos monitorados no Complexo da Barragem de Rejeitos MCSA Caraíba, de acordo com as planilhas de instrumentação e monitoramento das estruturas. Na Figura 15-1 apresenta-se a localização destes instrumentos.

Estrutura	Instrumentos	X_UTM	Y_UTM	Cota Terreno	Cota Boca do Instrumento
Dique 2/2A	INA-D2-01	409578,22	8912679,19	460,98	461,98
	INA-D2-02	409574,67	8912715,15	452,80	453,8
	MT-D2-01	409578,90	8912681,01	460,57	-
Dique 3	INA-D3-01	409610,02	8913282,13	453,43	454,43
	INA-D3-02	409610,08	8913312,26	447,81	448,81
	MT-D3-01	409611,08	8913284,98	452,65	-

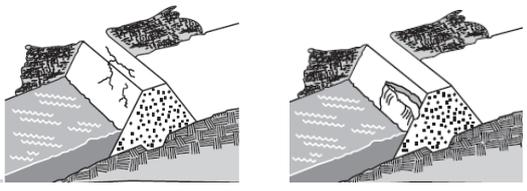
FICHA DE EMERGÊNCIA	Nº 7
	NÍVEL DE EMERGÊNCIA	NE-2
	MODO DE FALHA	INSTABILIZAÇÃO
SITUAÇÃO DE EMERGÊNCIA		
<p>Anomalia “<i>Existência de trincas, abatimentos ou escorregamentos, com potencial de comprometimento da segurança da estrutura (deformações e recalques)</i>” <u>não foi extinta ou controlada</u></p>		
CROQUIS TÍPICOS DA ANOMALIA	POSSÍVEIS IMPACTOS ASSOCIADOS

<ol style="list-style-type: none"> 1. Diminuição da resistência do maciço; 2. Diminuição do Fator de Segurança; 3. Redução da seção transversal e instabilização do maciço; 4. Evolução para ruptura do barramento, se não tratado adequadamente. 	
PROCEDIMENTOS DE MITIGAÇÃO / MONITORAMENTO / REPARAÇÃO (QUANDO APLICÁVEL)		
<ol style="list-style-type: none"> 1. Implementar fluxo de notificação interno e externo para NE-2; 2. Avaliar a gravidade da situação; 3. Avaliar tecnicamente a opção de se providenciar o rebaixamento do nível do reservatório (instalar bombas para auxiliar no esvaziamento do reservatório); 4. Avaliar tecnicamente a opção de implantar sistema de extravasão adicional, para esvaziar mais rapidamente o reservatório; 5. Caso se verifique a ocorrência de trincas, realizar correção da trinca de modo eficiente utilizando técnicas de construção adequadas, conforme orientação da equipe de segurança da barragem (selar trinca contra infiltração e escoamento superficial); 6. Se for constatada deformações e recalques realizar os reparos e/ou correção da geometria utilizando técnicas de construção e materiais adequados, conforme orientação da Equipe de Segurança da Barragem; 7. Verificar se a instrumentação está registrando níveis dentro dos limites aceitáveis de segurança 8. Monitorar a ocorrência; 9. Restabelecer as condições operacionais de desempenho da estrutura; 10. Caso o problema evolua e a solução apresentada não seja eficaz deve-se passar para a implementação do fluxo de notificação externo do Nível de Emergência 3 e para a Ficha de Emergência nº 11.

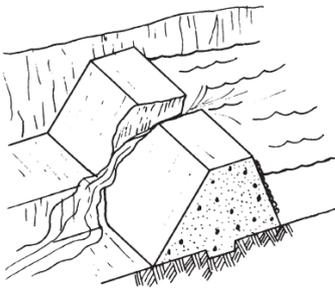
FICHA DE EMERGÊNCIA	Nº 9
	NÍVEL DE EMERGÊNCIA	NE-3
	MODO DE FALHA	GALGAMENTO
SITUAÇÃO DE EMERGÊNCIA		
Galgamento do barramento com abertura de brecha e ruptura iminente da estrutura ou ruptura em progresso		
CROQUIS TÍPICOS DA ANOMALIA	POSSÍVEIS IMPACTOS ASSOCIADOS

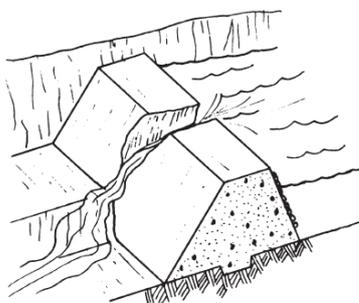
FICHA DE EMERGÊNCIA	Nº 10
	NÍVEL DE EMERGÊNCIA	NE-3
	MODO DE FALHA	PIPING
SITUAÇÃO DE EMERGÊNCIA		
Erosão regressiva (<i>piping</i>) com evolução e desenvolvimento da brecha de ruptura. Ruptura iminente ou está ocorrendo		
CROQUIS TÍPICOS DA ANOMALIA	POSSÍVEIS IMPACTOS ASSOCIADOS

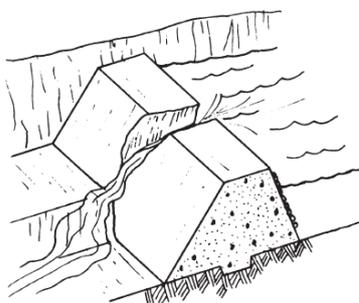
FICHA DE EMERGÊNCIA	Nº 11
	NÍVEL DE EMERGÊNCIA	NE-3
	MODO DE FALHA	INSTABILIZAÇÃO
SITUAÇÃO DE EMERGÊNCIA		
Instabilização em evolução. A ruptura é iminente ou está ocorrendo		
CROQUIS TÍPICOS DA ANOMALIA	POSSÍVEIS IMPACTOS ASSOCIADOS

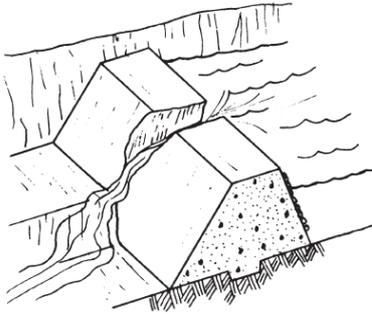
FICHA DE EMERGÊNCIA	Nº 12
	NÍVEL DE EMERGÊNCIA	NE-3
	MODO DE FALHA	INSTABILIZAÇÃO
SITUAÇÃO DE EMERGÊNCIA		
Estabilidade da estrutura foi afetada de modo severo. Ruptura iminente ou está ocorrendo		
CROQUIS TÍPICOS DA ANOMALIA	POSSÍVEIS IMPACTOS ASSOCIADOS
