# **Plano de Ação de Emergência**

### **Dique 2/2 A**

## PLANO DE AÇÃO DE EMERGÊNCIA PARA BARRAGENS DE MINERAÇÃO - PAEBM

BARRAGEM DE REJEITOS MCSA  
DIQUE 2/2A

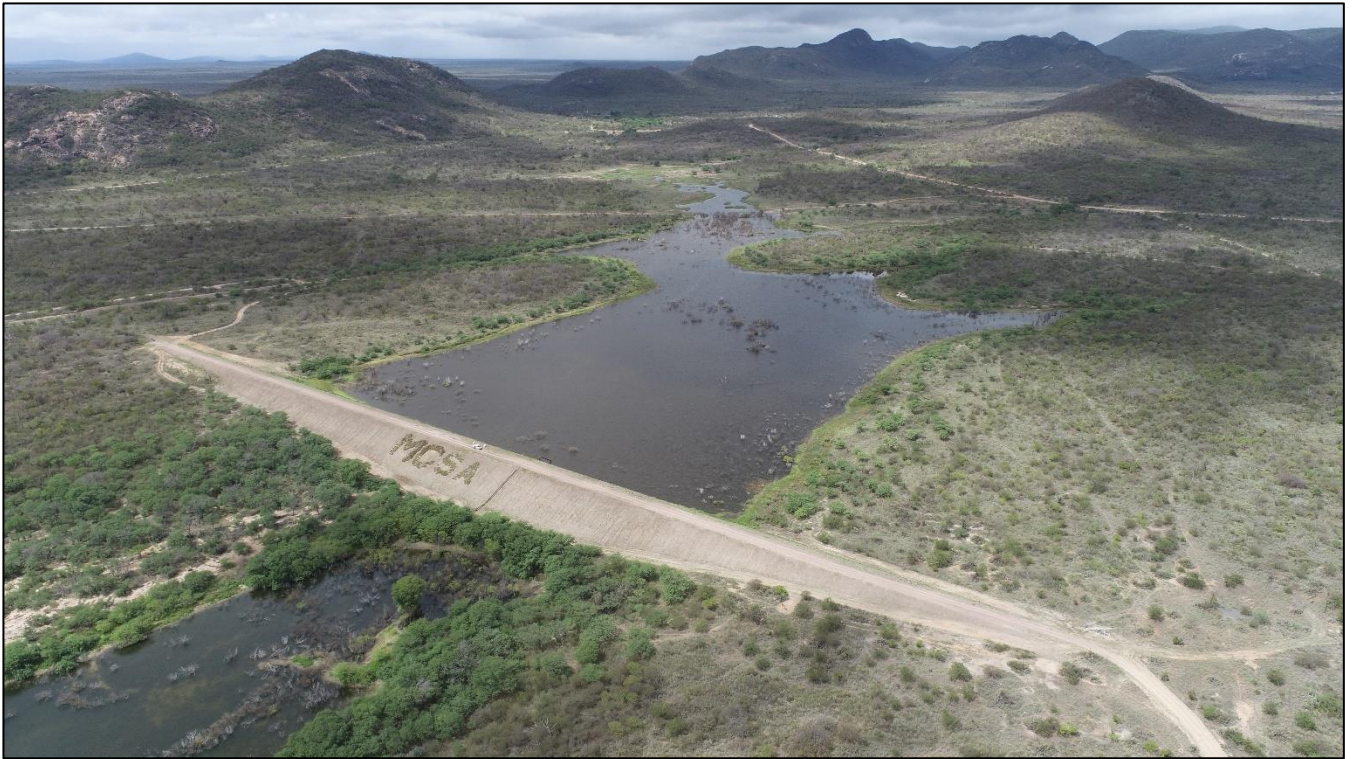
**Figura 5.3 – Dique A.**  
Fonte: ERO BRASIL Caraíba, 2022.

A Figura 5.3 e a Figura 5.6 apresentam respectivamente o Dique A, o Dique B, o Dique 2/2A e o Dique 3.

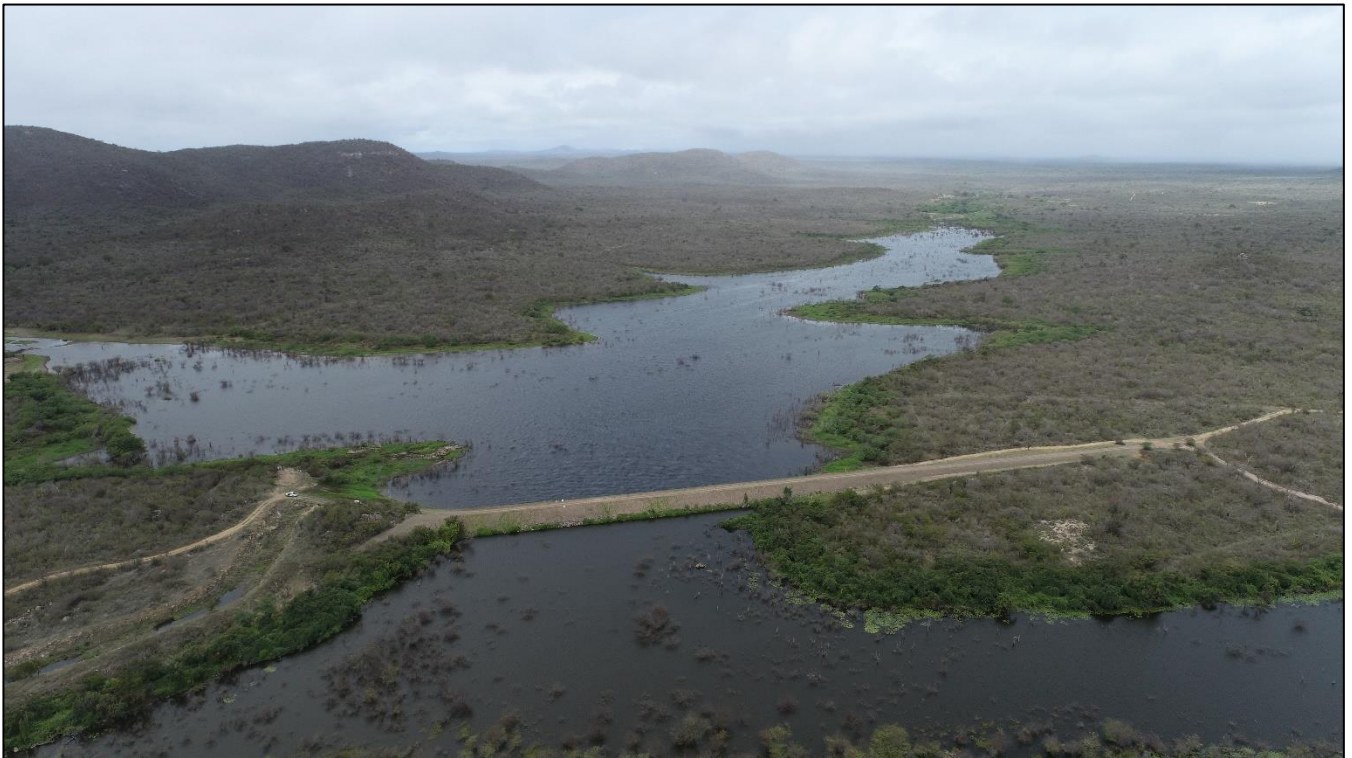
**Figura 5.4 – Dique B.**  
Fonte: ERO BRASIL Caraíba, 2022.

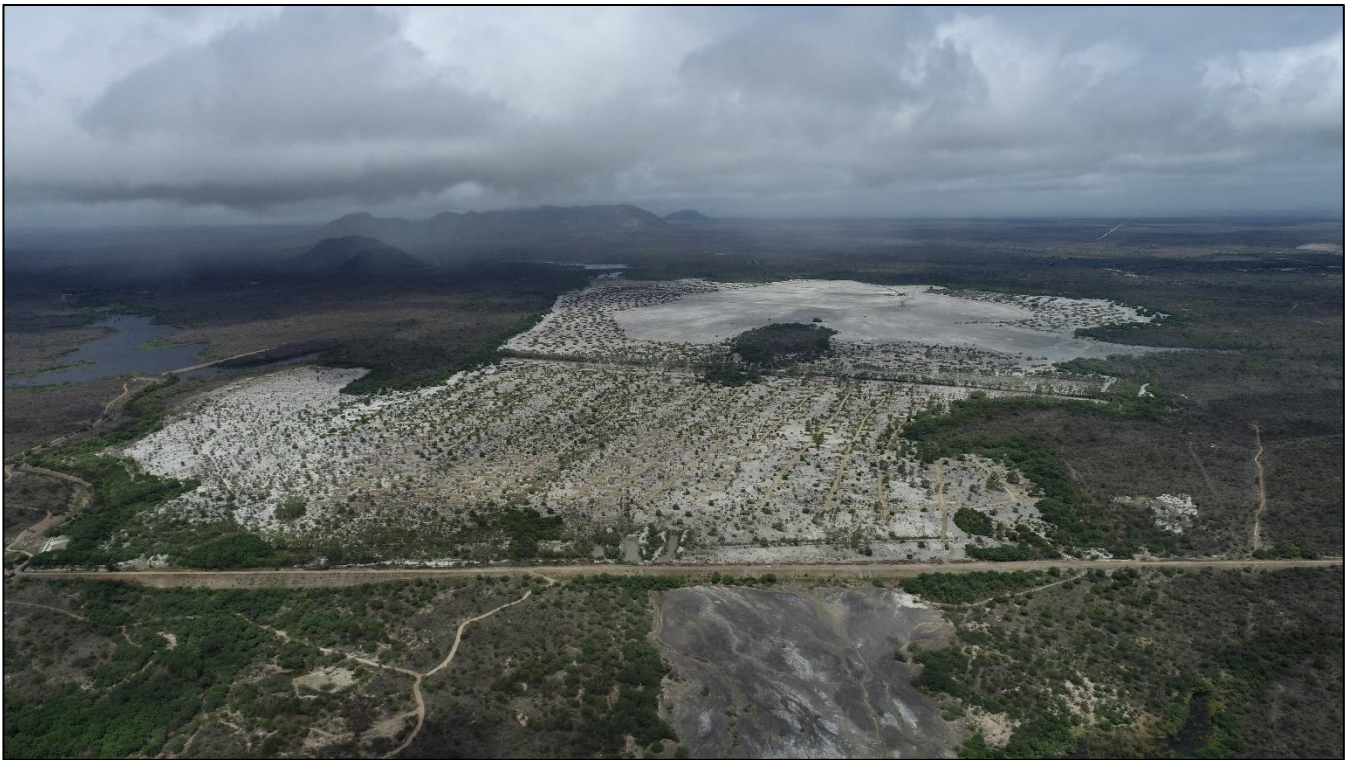
**Figura 5.5 – Dique 2/2A.**  
Fonte: ERO BRASIL Caraíba, 2022.

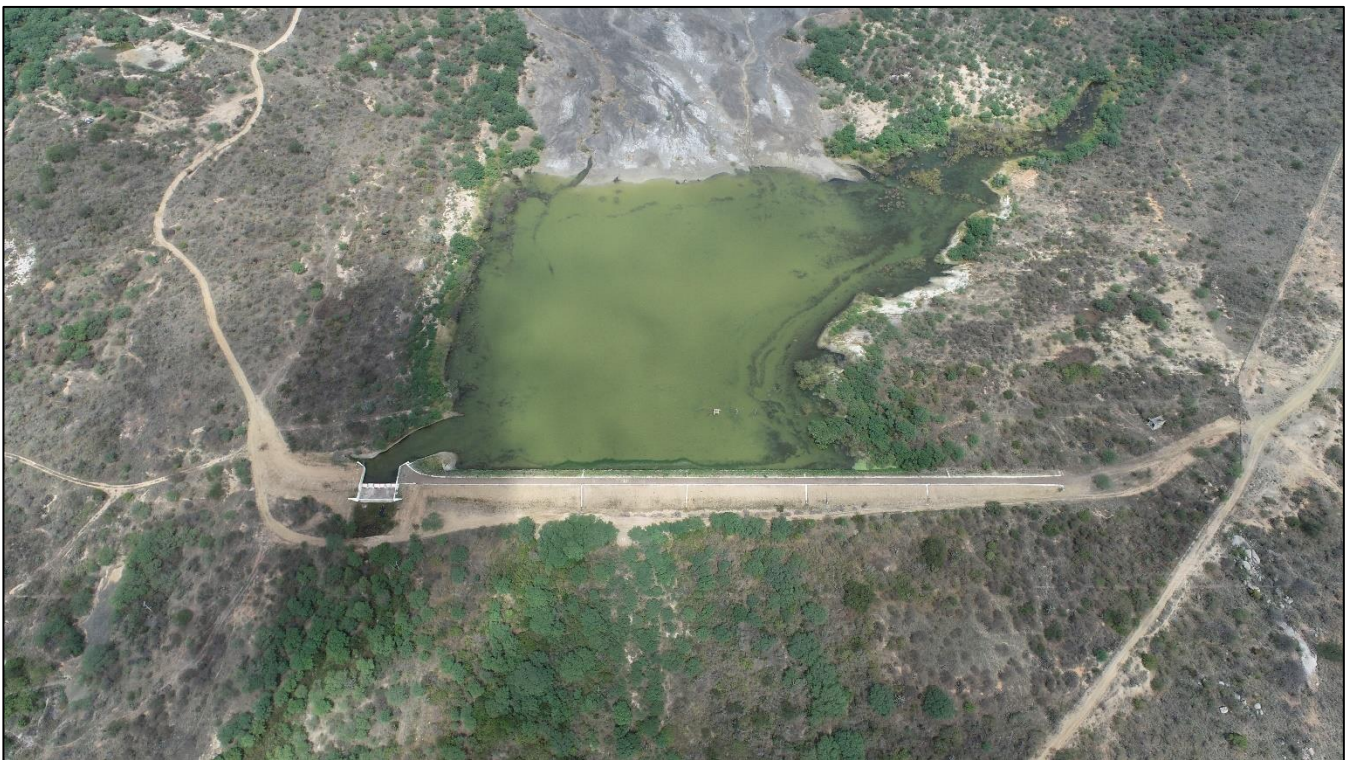
**Figura 5.6 – Dique 3.**  
Fonte: ERO BRASIL Caraíba, 2022.

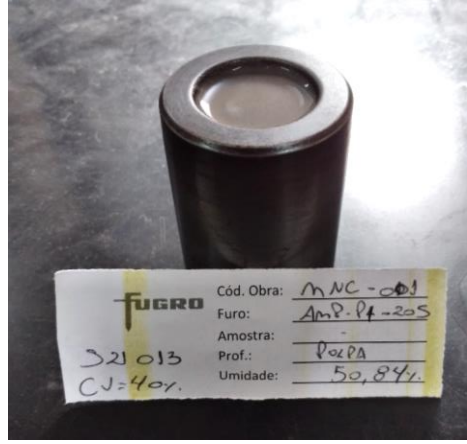
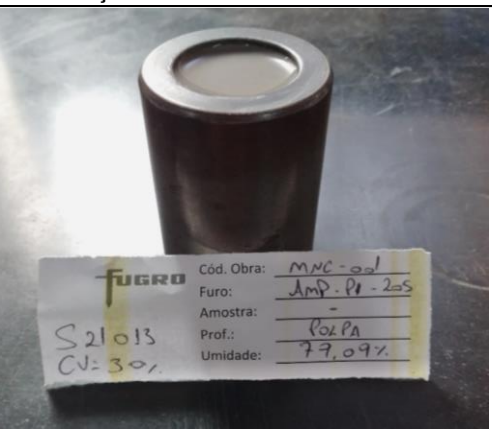
| Concentração Volumétrica - CP-1 60% | Concentração Volumétrica - CP-2 50% |
|---|---|
| <p> <b>FUGRO</b> Cód. Obra: <u>MNC-001</u><br/> Furo: <u>AMP-P1-205</u><br/> Amostra: <u>-</u><br/> Prof.: <u>ROLPA</u><br/> Umidade: <u>22,60%</u><br/> S21013<br/> CV: 60% </p> | <p> <b>FUGRO</b> Cód. Obra: <u>MNC-001</u><br/> Furo: <u>AMP-P1-205</u><br/> Amostra: <u>-</u><br/> Prof.: <u>ROLPA</u><br/> Umidade: <u>33,70%</u><br/> S21013<br/> CV: 50% </p> |
| <p> <b>FUGRO</b> Cód. Obra: <u>MNC-001</u><br/> Furo: <u>AMP-P1-205</u><br/> Amostra: <u>-</u><br/> Prof.: <u>ROLPA</u><br/> Umidade: <u>37,29%</u><br/> S21013<br/> CV: 45% </p> | <p> <b>FUGRO</b> Cód. Obra: <u>MNC-001</u><br/> Furo: <u>AMP-P1-205</u><br/> Amostra: <u>-</u><br/> Prof.: <u>ROLPA</u><br/> Umidade: <u>50,84%</u><br/> S21013<br/> CV: 40% </p> |
| <p> <b>FUGRO</b> Cód. Obra: <u>MNC-001</u><br/> Furo: <u>AMP-P1-205</u><br/> Amostra: <u>-</u><br/> Prof.: <u>ROLPA</u><br/> Umidade: <u>77,09%</u><br/> S21013<br/> CV: 30% </p> | |

**Figura 5.9 – Tensão escoamento em função da concentração volumétrica (Amostra S21013).**

Quanto aos ensaios reológicos, os resultados destes são sintetizados entre as Figura 5.7 e Figura 5.9, que apresentam a tensão limite de escoamento e viscosidade em função da concentração volumétrica de sólidos das misturas analisadas.

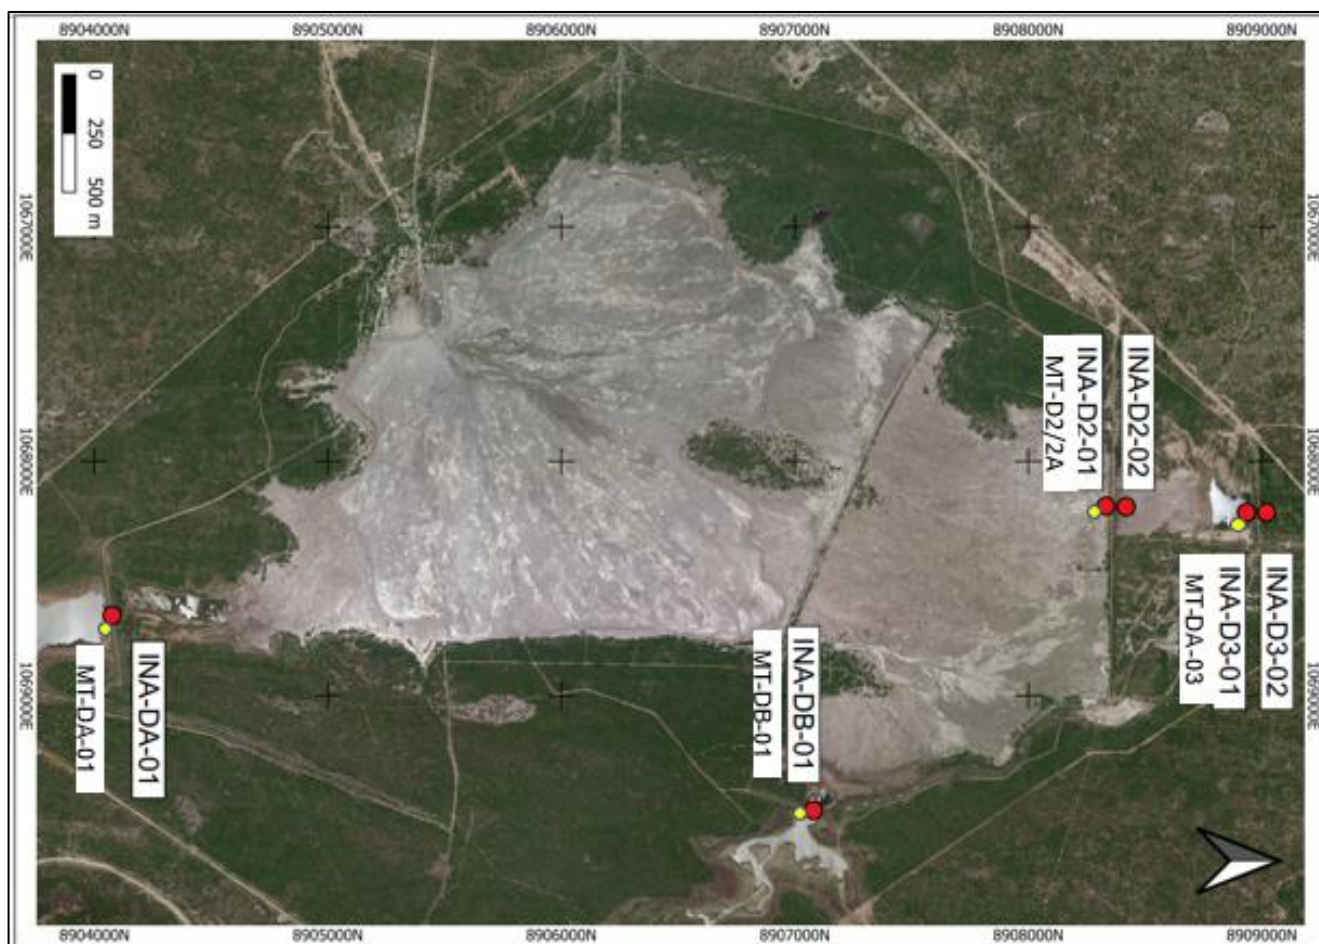
**Figura 15.1 - Instrumentos dos Diques da Barragem de Rejeitos MCSA.**

A Tabela 15.2 abaixo apresenta as coordenadas dos instrumentos monitorados no Complexo da Barragem de Rejeitos MCSA Caraíba, de acordo com as planilhas de instrumentação e monitoramento das estruturas. Na Figura 15.1 apresenta-se a localização destes instrumentos.
